### SP 51 "Bormida di Millesimo"

Lavori di consolidamento del ponte al km 2+796

Progetto esecutivo

## Relazione generale

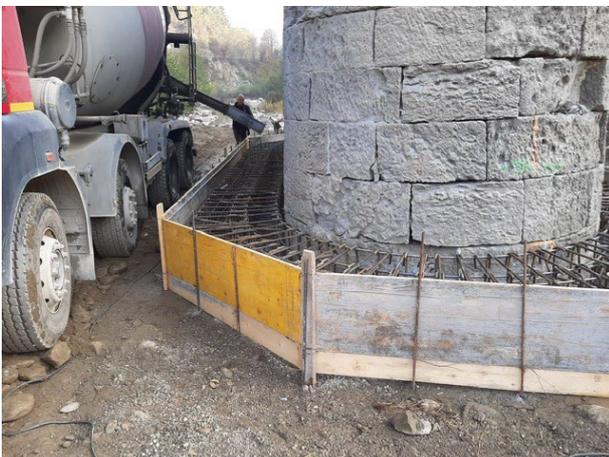
*pila 2 casseraura e armatura nuova fondazione*

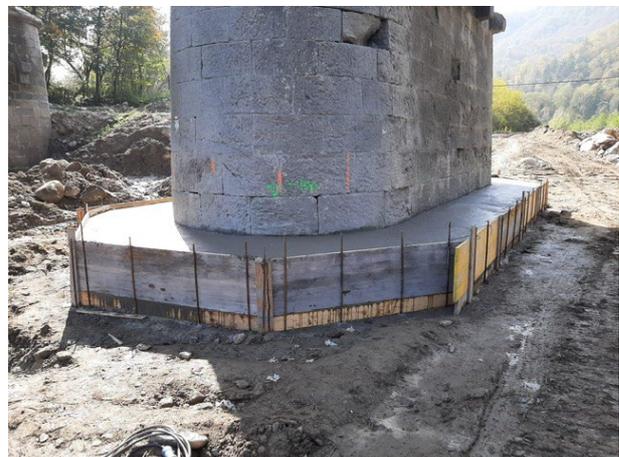
*pila 2 completamente getto nuova fondazione*

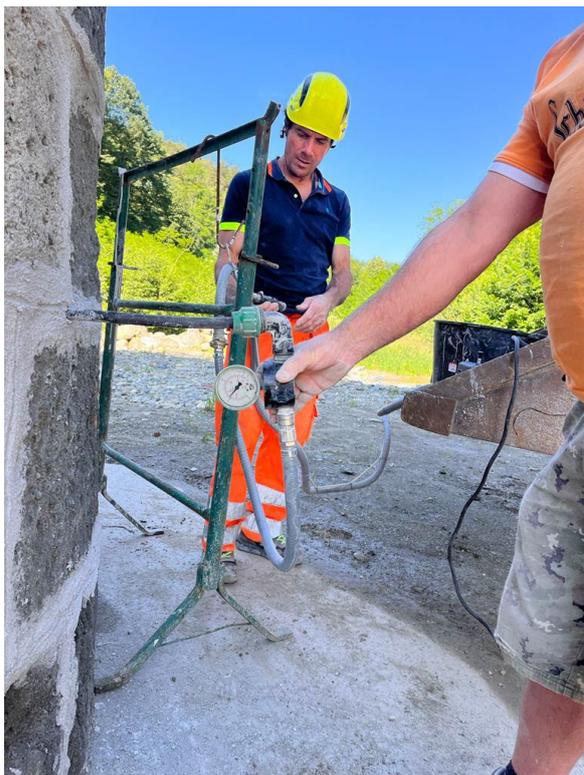
*iniezione di intasamento dei vuoti nella muratura*

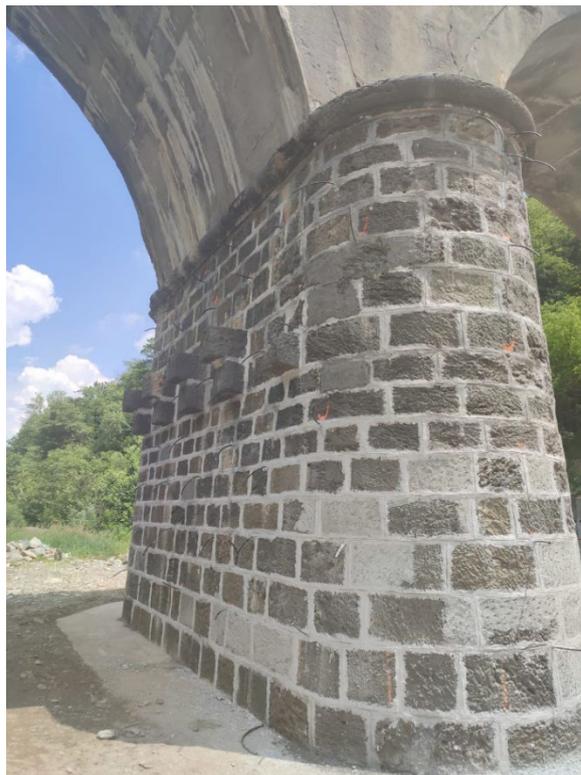
*pila n. 2 ultimata*

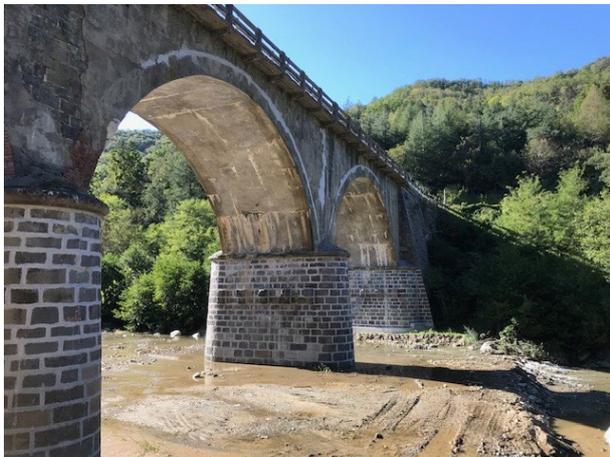
*arcate 1-2 da valle ultimate*

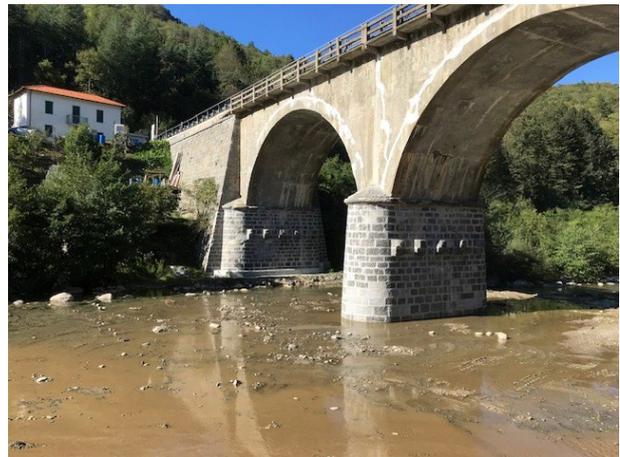
*arcate 1-2 da monte ultimate*

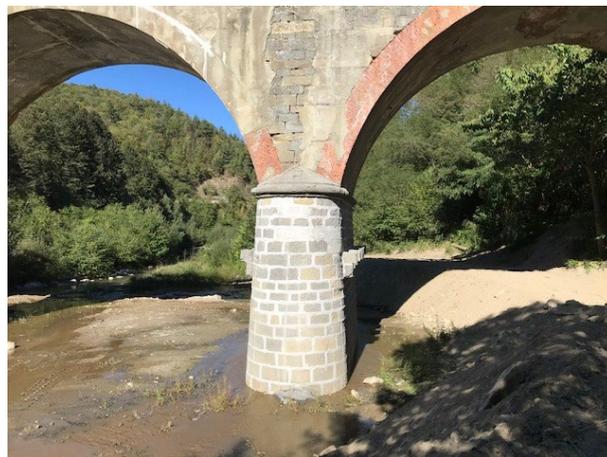
*arcate 2-3 da monte ultimate*

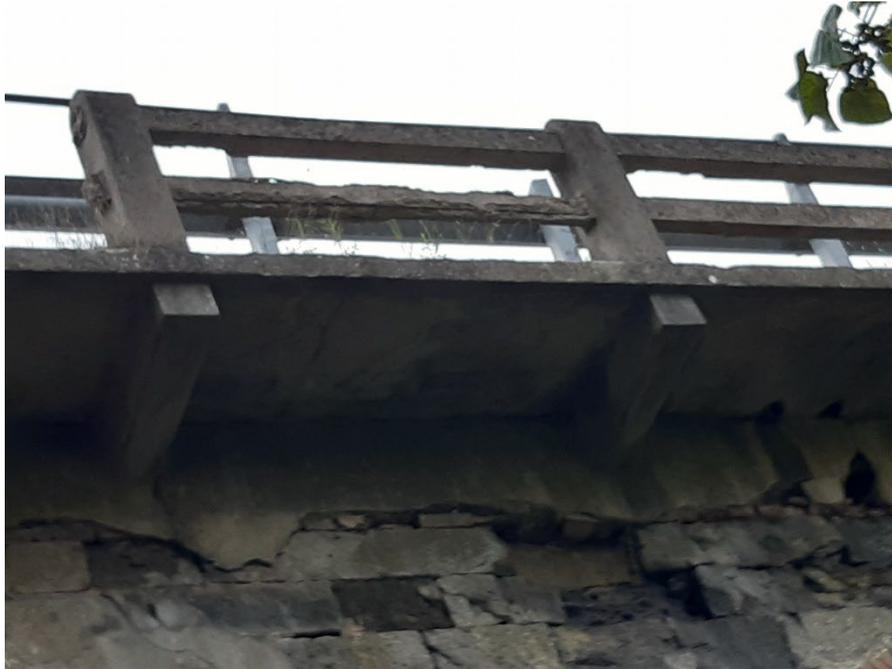
probabilmente a un intervento realizzato negli anni '80, di sezione 38\*34 cm nei quali sono inghisati i paletti della barriera stradale dotata di lama a doppia onda con corrimano tubolare (tipo PAB H2 BPC). I paletti sono con profilo a C aperta e collegati alla lama con distanziatore imbullonato H2. Le condizioni delle strutture che sostituiscono il parapetto originario sono fortemente degradate, in particolare la soletta e il parapetto esterno in calcestruzzo armato.

*Terza arcata da valle -parapetto e soletta fatiscente*

Si è pertanto deciso di eseguire le previste opere di demolizione delle strutture fatiscenti che gravano sui bordi del piano viabile che non sono state eseguite nel primo lotto per le motivazioni dianzi esposte. L'intervento verrà eseguito senza interruzione del traffico mediante separazione in mezzera dell'area di cantiere da quella riservata al transito veicolare che avverrà a senso unico alternato regolato da impianto semaforico. Si procederà, pertanto, alla rimozione del *guard-rail* esistente, alla demolizione dei cordoli in calcestruzzo armato e delle strutture fatiscenti sulle quali lo stesso insiste per tutta l'estensione del ponte (lunghezza di circa 55 m). Come accennato i lavori verranno effettuati in due fasi, intervenendo prima su un lato per tutto lo sviluppo del ponte e poi sull'altro, dopo aver deviato la circolazione veicolare sul lato ultimato.

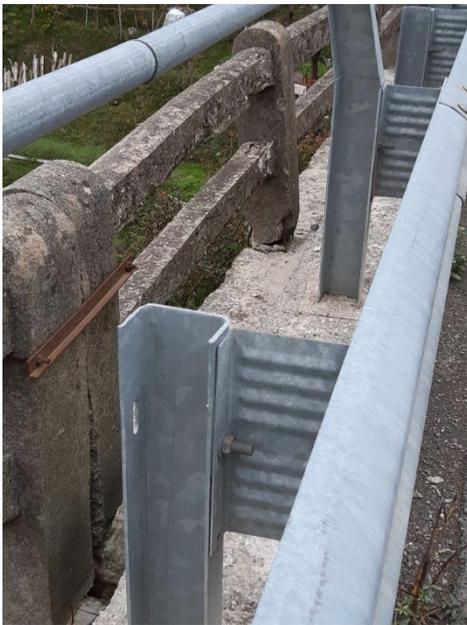
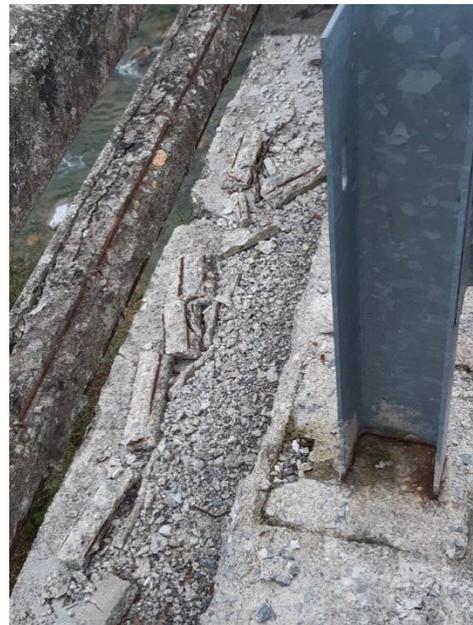
*Condizioni di degrado del calcestruzzo armato*
