## PROVINCIA DI SAVONA

EX CASERMA G.d.F  
VIA ACCINELLI N. 2

## **PERIZIA DI STIMA**

SAVONA, giugno 2020

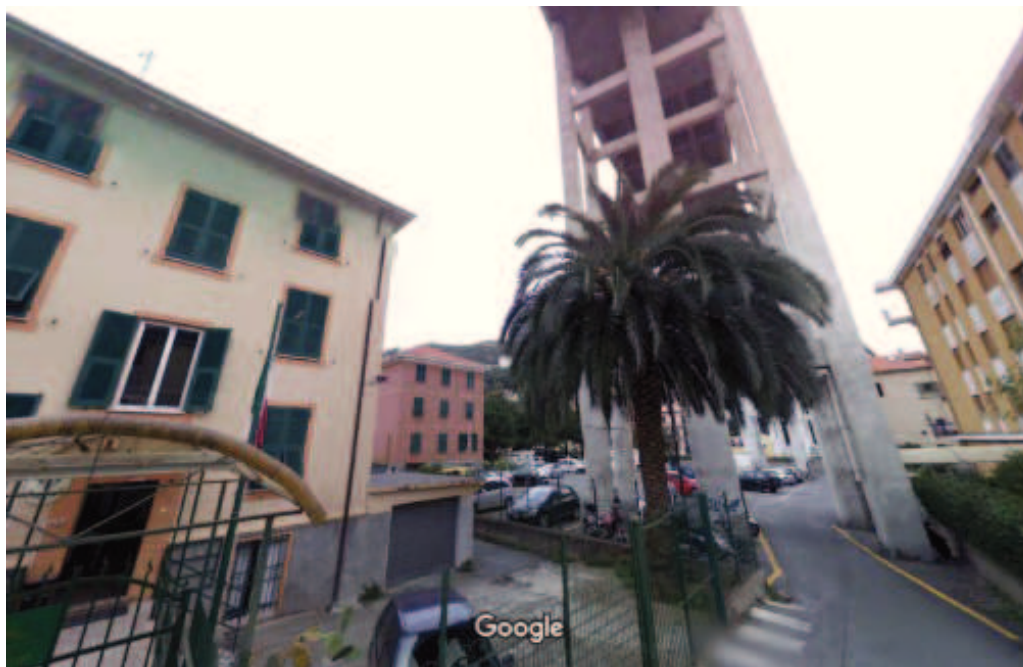
*Sulla sinistra l'immobile in oggetto, al centro i pilastri del viadotto*

La struttura portante, da quanto si è potuto constatare, è in pietra e mattoni pieni, le facciate sono intonacate e tinteggiate con riquadrature delle finestre e zoccolatura in cemento rinzaffato sino al marcapiano del piano rialzato. Il tetto è a padiglione con struttura in legno e manto di copertura in tegole marsigliesi, i pluviali sono in rame. Il sottotetto, non abitabile, è accessibile tramite botola dal pianerottolo dell'ultimo piano. Tra il 1981 ed il 1985 sono stati rifatti manto di copertura e facciate. L'ultimo importante intervento risale al 1998 quando l'immobile è stato oggetto al suo interno di alcuni lavori di manutenzione per insediarvi il distaccamento della G.d.F.

Complessivamente lo stato di conservazione della palazzina è mediocre, risentendo della vetustà dell'immobile e del suo passato utilizzo soprattutto per quanto riguarda tutta la parte impiantistica ed igienico-sanitaria che devono essere interamente rifatte in quanto ormai fuori norma o inutilizzabili. Da sostituire anche i sanitari, tutti i serramenti (esterni ed interni) e le finiture (pareti, pavimenti).

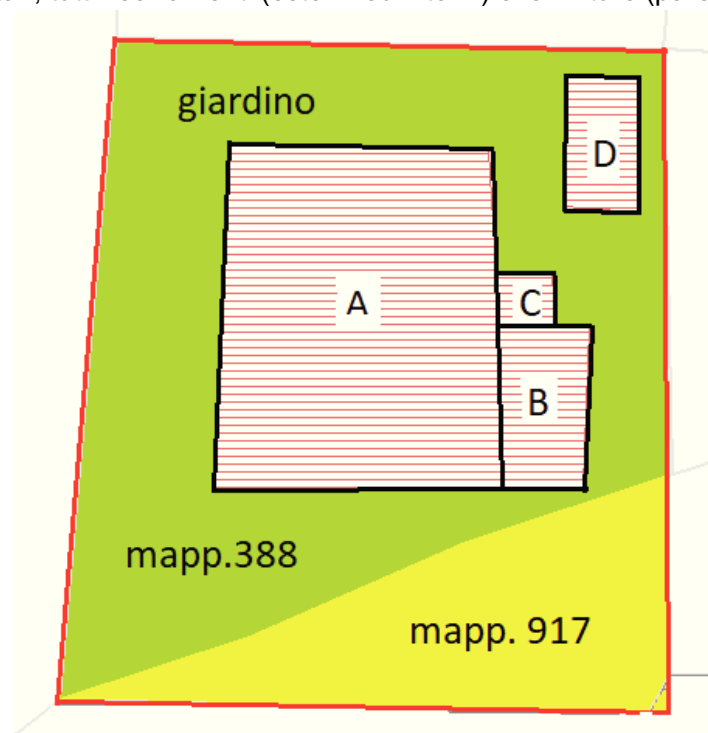
Contornato in rosso il perimetro del terreno cintato  
A) Stabile B) Garage C) Ripostiglio D) Box metallico

Addossati al prospetto Est della palazzina si trovano un garage delle dimensioni interne di mt. 3,65 \* 4,85 e mt. 2,20 di altezza ed un ripostiglio delle dimensioni di m. 2,80\*1,80. Entrambe i manufatti hanno un solo piano fuoriterra e sono in muratura con tetto a falda unica. Si nota che la copertura del ripostiglio è in lastre di eternit. L'accesso al garage avviene tramite serranda metallica, l'areazione è garantita da una finestra. Il ripostiglio ha una porta d'ingresso dal giardino ed una grata d'areazione.

Nel terreno di pertinenza si trova un box metallico delle dimensioni di mt. 5,00\*3,40 alto mt. 2,80.

Trattasi di una porzione di terreno piano che circonda sui quattro lati la palazzina. E' delimitato da muretti in calcestruzzo con soprastante recinzione metallica, sul lato Sud si apre il cancello d'accesso pedonale da via Accinelli e l'accesso carrabile; all'angolo di Nord Est si trova il box metallico citato nel precedente paragrafo. Lungo il perimetro lato Ovest sono presenti alcuni alberi da frutto, sui lati Sud ed Est il terreno è pavimentato con battuto di cemento, la restante parte è a prato.
