### SP 51 "Bormida di Millesimo"

Lavori di consolidamento del ponte al km 2+796

Progetto esecutivo

## Relazione generale

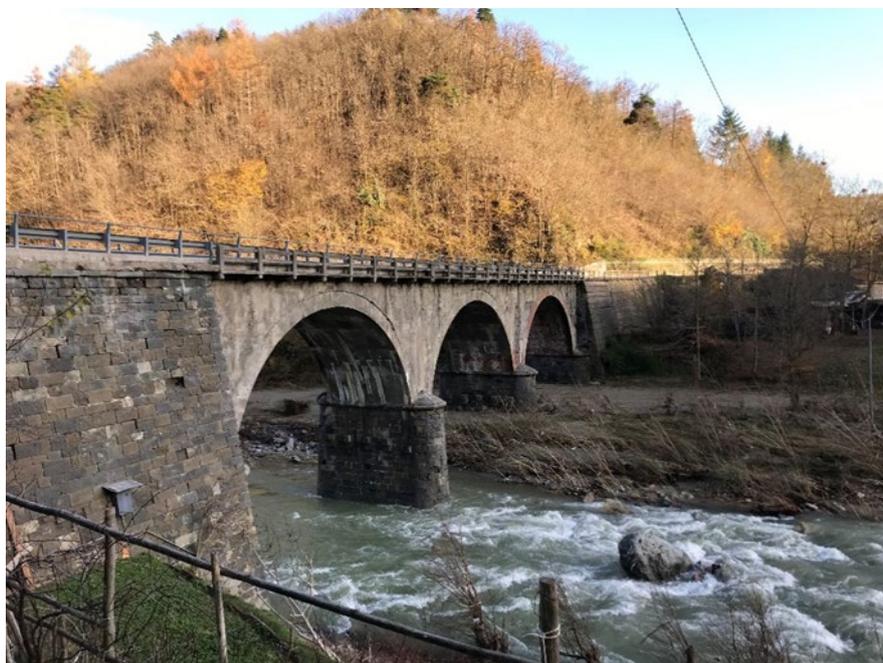
Il ponte, risalente ai primi del 1900, è stato realizzato con la tecnica prevalente dell'epoca, ovvero in muratura di pietra e mattoni e si sviluppa su due pile in alveo e tre arcate a tutto sesto;

queste erano caratterizzate da volte a botte realizzate in mattoni di laterizio pieni a tessitura retta.

Durante l'intervento di consolidamento del lotto 1 si è potuto riscontrare che l'arcata centrale e quella lato Millesimo (sponda sinistra) costituiscono una sezione piena in calcestruzzo a seguito di un parziale intervento di ricostruzione post bellica; ciò che inizialmente appariva come un rivestimento protettivo in calcestruzzo della vecchia arcata in realtà compone un ripristino delle prime due arcate mentre la terza, ancora originale, come del resto le pile, non ha subito danni. La luce di ciascuna delle tre arcate misura 14,95 m, mentre la lunghezza complessiva del ponte da spalla a spalla è di 53 m. La quota del piano viabile è attestata a 457,58 m s.l.m.; l'altezza massima del piano viabile del ponte rispetto la quota d'alveo del Bormida risulta pari a 13,98 m. Le due pile in alveo sono dotate di rostri semicilindrici di altezza massima misurata sulla pila 1 pari a 6,2 m dalla quota alveo. Le spalle e le pile sono dotate sui lati di costole sporgenti in pietra da taglio costituenti il piano di imposta della cassera per la costruzione delle arcate in muratura.
