SISTEMA FOGNARIO COMUNALE PER RACCOLTA E TRATTAMENTO ACQUE REFLUE A SERVIZIO DEI TERRITORI COMUNALI DI CALIZZANO E BARDINETO

Danni alluvionali subiti dal sistema fognario ed impianto di depurazione a seguito eventi del 24 Novembre 2016

Lavori per ripristino funzionalità collettori fognari e impianto di depurazione

All. 4 – Relazione geologica-geotecnica e pericolosità sismica di base

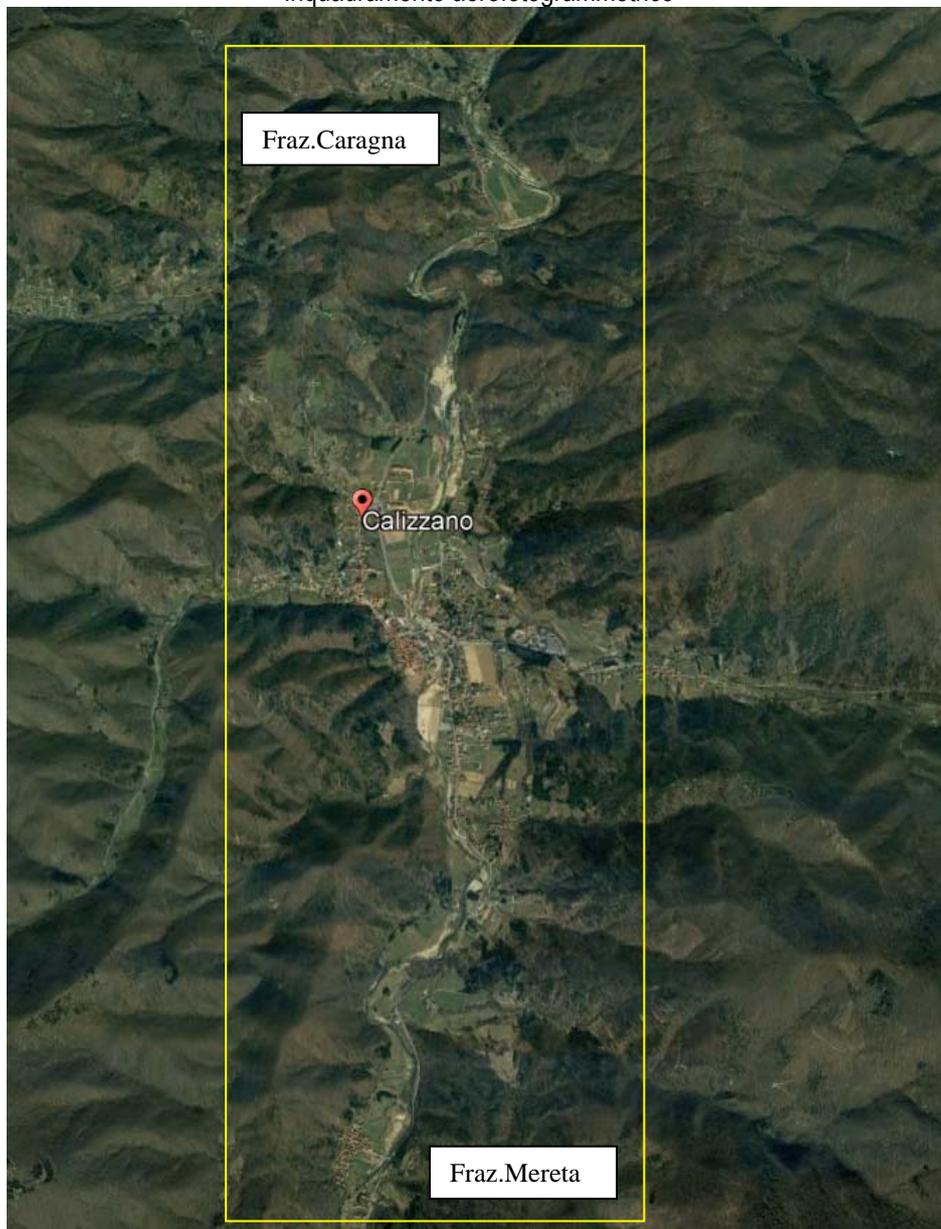
Inquadramento aerofotogrammetrico

Il tracciato fognario si snoda nel suo percorso, per una lunghezza di oltre 5 km (tra la frazione Mereta e la frazione Caragna), nel fondo valle della pianura, dove affiorano i sedimenti alluvionali della Bormida e dei suoi affluenti (Rio Vetria, T.Frassino, Rio Valle oltre a corsi d'acqua minori) il tutto nel comune di Calizzano. Il tracciato fognario, a tratti, costeggia il sistema delle difese spondali dei principali corsi d'acqua, oltre ad attraversamenti in sub-alveo degli stessi. Il sistema complessivo è collegato al depuratore centrale posto in frazione Caragna in sponda destra della Bormida.

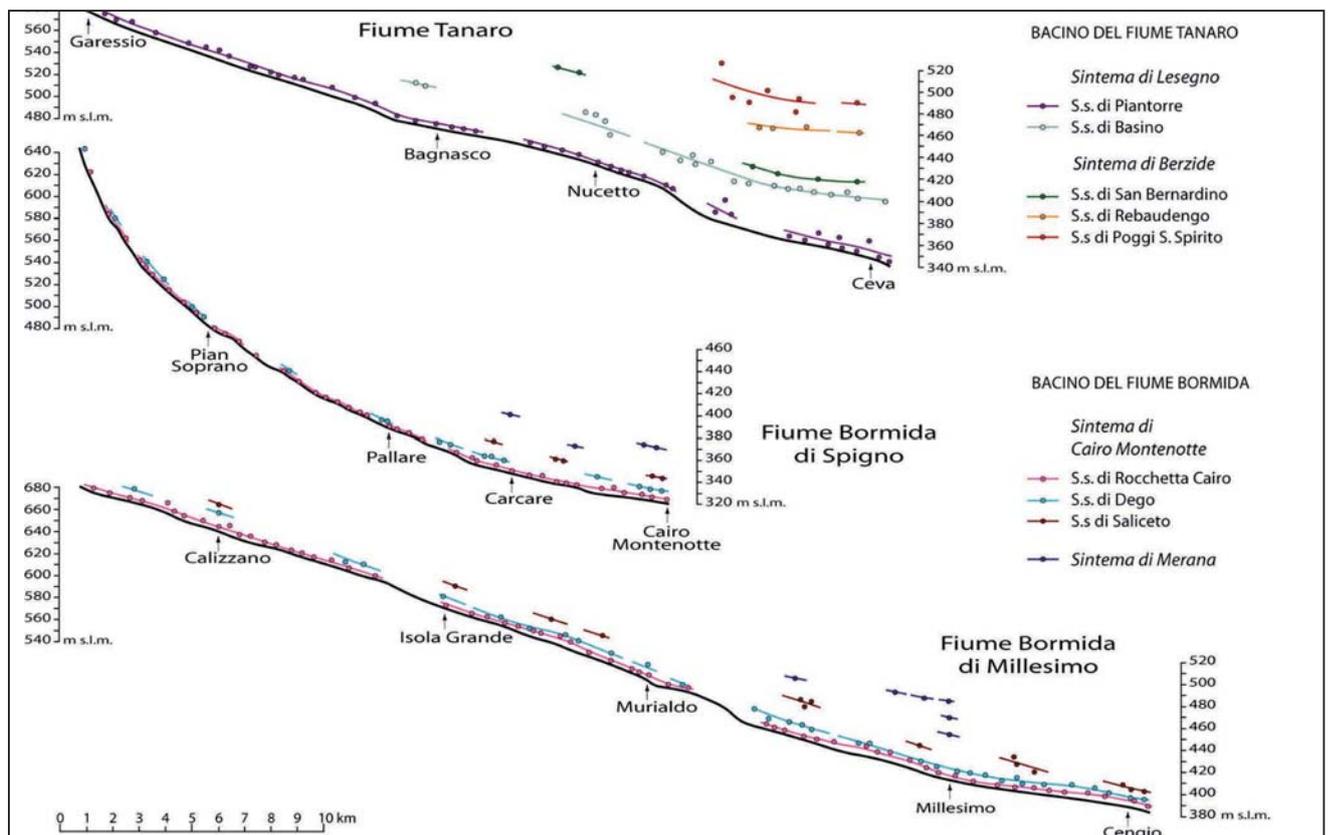
profili morfostratigrafici dei fiumi Tanaro, Bormida di Spigno (ramo di Pallare) e Bormida di Millesimo.
